# Passivhaus-Hallenbad Bambados Monitoring

Passivhaus Institut, August 2015

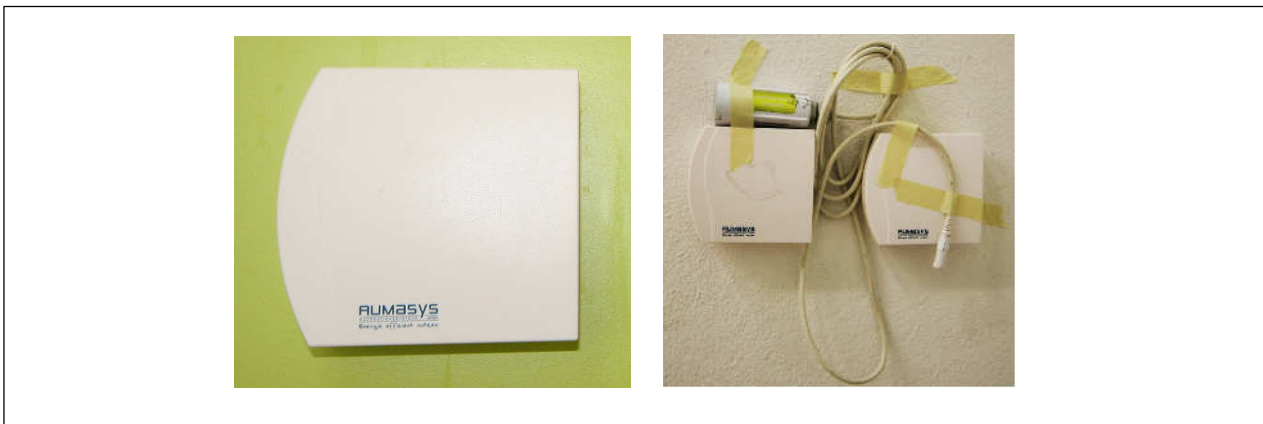
**Abbildung 8:** links: Wandsensor für Temperatur und relative Feuchte, rechts: Wandsensor mit Datenlogger zur Kalibrierung (temporär)

Die kontinuierliche Lufttemperatur- und Luftfeuchtemessung in den Schwimmhallen sowie den übrigen Räumen des Bambados erfolgt an nahezu allen Stellen mittels Temperatur-Feuchte-Kombi-Sensoren vom Typ Hygrasgard RFTF des Herstellers S+S Regeltechnik GmbH mit Messungenauigkeiten von  $\pm 0,1$  K und  $\pm 3$  % rF im relevanten Bereich.

Da die Temperatur- und Feuchtemesswerte dem wissenschaftlichen Monitoring dienen sollen, wurden an allen zugänglichen Messstellen am 11. & 12.06.2012 Kalibriermessungen durchgeführt. Dafür wurden zuvor in der Klimakammer des PHIs kalibrierte Datenlogger des Typs HOBO Pro v2 der Fa. Onset verwendet. Diese wurden zur Messung (Messintervall: 5 Minuten) mindestens eine Stunde lang an den jeweiligen Sensorgehäusen befestigt, um möglichst genau denselben Bedingungen ausgesetzt zu sein. Damit konnten 27 Messkanäle überprüft und kalibriert werden. Anschließend wurden die Messdaten verglichen und Offsetwerte ermittelt. Die verwendeten Messdaten der GLT wurden mit den entsprechenden Offsetwerten verrechnet.

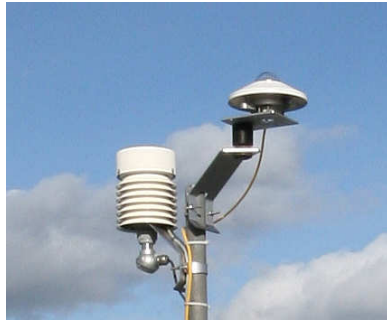
**Abbildung 9: Wetterstation auf dem Dach des Bambados**

Die Außenluftbedingungen und Globalstrahlung werden mit Hilfe einer Wetterstation etwa in der Mitte des Dachs ca. 2,5 m über dem Dachniveau erfasst. Zur Lufttemperatur- und Luftfeuchtemessung dient ein witterungs- und strahlungsgeschützter „Hygro-Thermogeber compact“ des Herstellers Adolf Thies. Die Globalstrahlung wird mit Hilfe eines Pyranometers vom Typ CM 11 des Herstellers Kipp & Zonen B.V. gemessen.

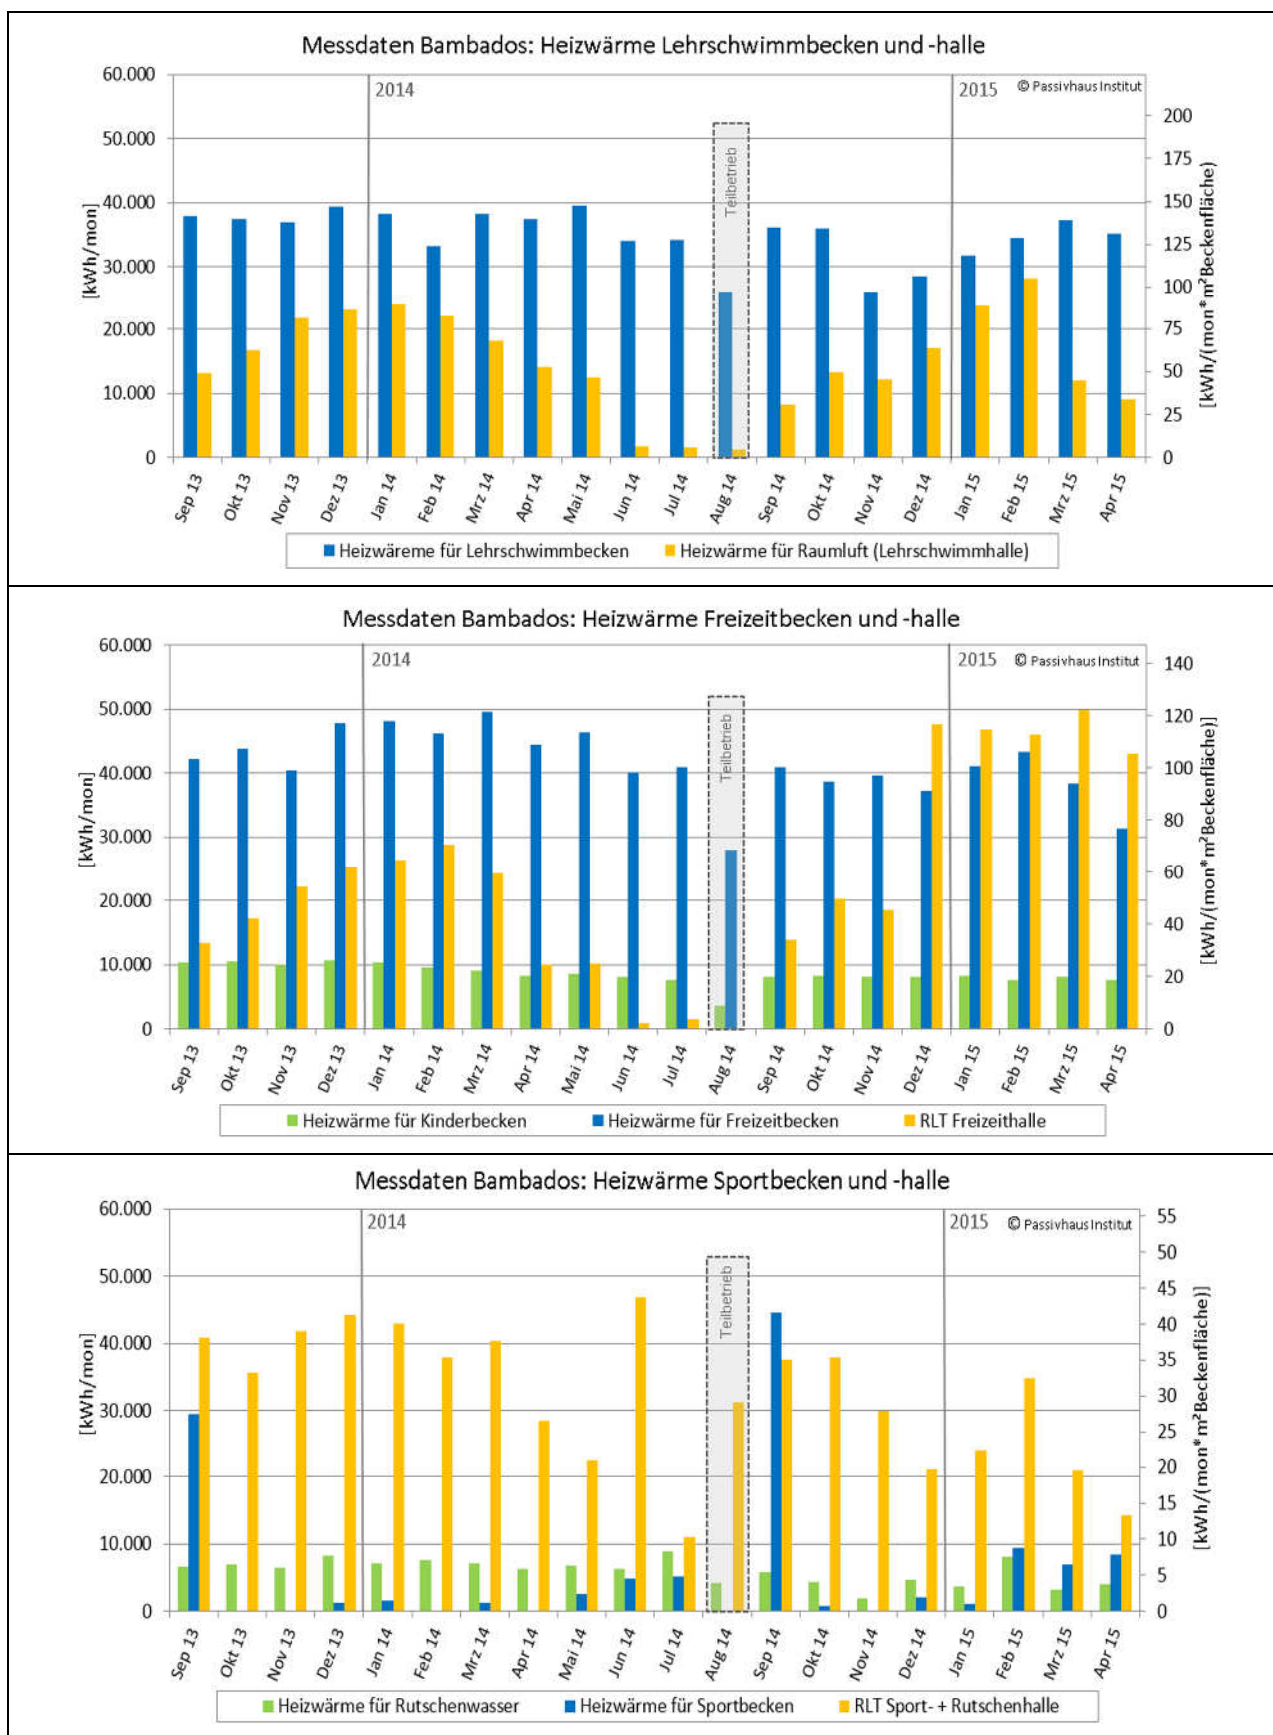
**Abbildung 16: Vergleich des Heizwärmeverbrauchs für Becken und Raumlufte aufgeteilt auf die drei Hallenbereiche. (Die linke y-Achse mit den Absolutwerten ist in allen drei Diagrammen gleich skaliert, auf der rechten y-Achse ist jeweils der Verbrauch pro m² Beckenfläche dargestellt.)**

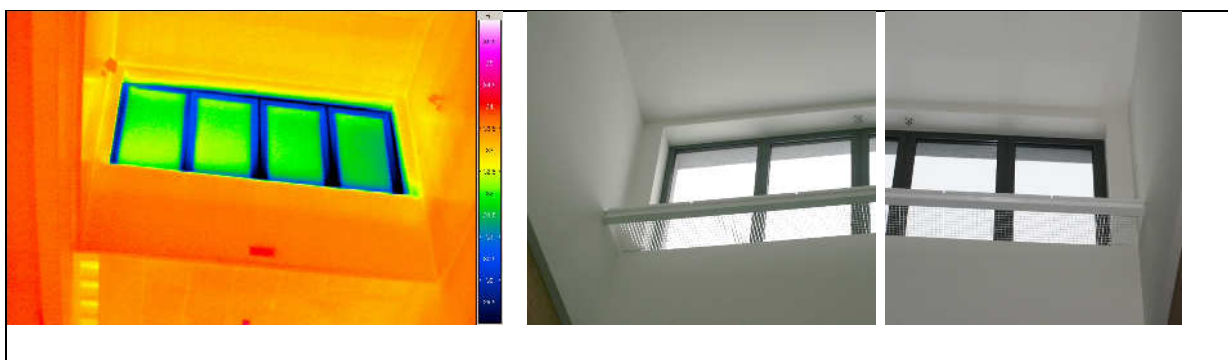
**Abbildung 43: Blick in ein Dach-Shed mit Verglasung. Das Lichtbild zeigt den Dachaufbau (Shed) mit einem Gitterrost zur Wartung; das Thermogramm ein anderes Shed ohne Gitterroste.**

Der Bereich oberhalb der abgehängten Decken in den Hallen stellt lüftungstechnisch einen „Totraum“ dar, da hier keine aktive Durchströmung erfolgt. Aus diesem Grund sind in diesen Bereichen auch vereinzelt Sensoren zur Überprüfung der Luftbedingungen (Temperatur und Feuchte) montiert. Die Thermographie zeigt in dem Bereich erwartungsgemäß etwas niedrigere Oberflächentemperaturen. In Abbildung 44 dargestellt ist die im optisch zugänglichen Bereich gemessene unkritische Minimaltemperatur um 27,7 °C.

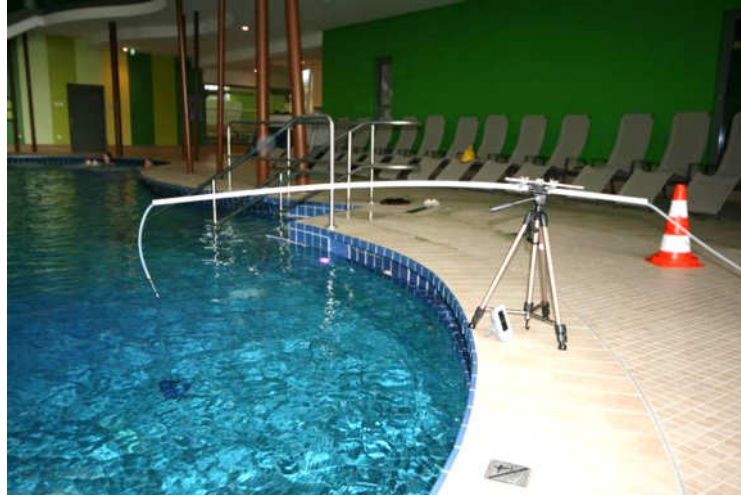
**Abbildung 62: Messung von Trihalogenmethanen 20 cm über der Wasseroberfläche des Freizeitbeckens, Luftansaugung auf Aktivkohle**
